CASO DE ÉXITO: CUADROS GENERALES DE BAJA TENSIÓN

Parque eólico en Estados Unidos

Parque eólico en Texas, USA

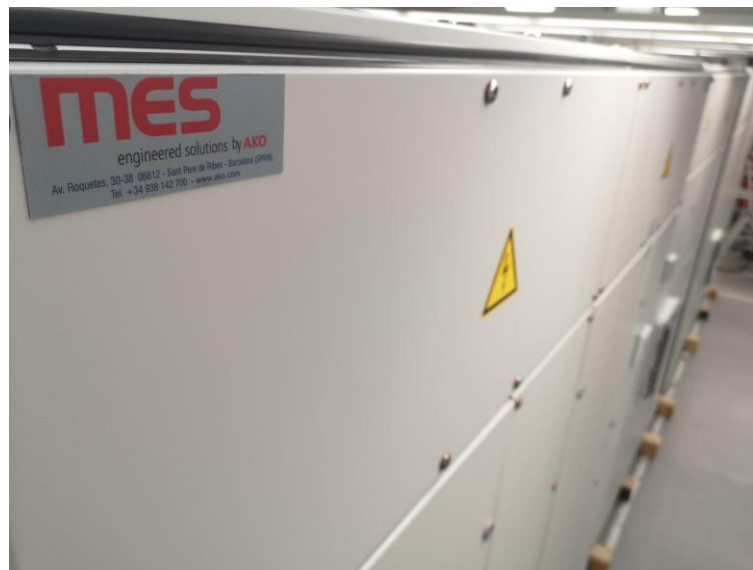
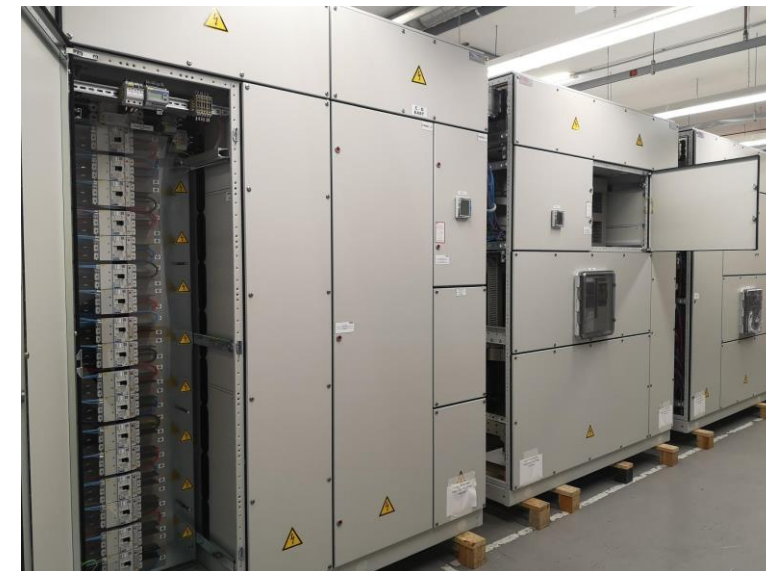
Power+: Una solución acorde con los estándares UL, asegurando cumplimiento con código NEC. Dispone de un elevado grado de seguridad para el personal de mantenimiento y operación. Diseño altamente flexible que permite la adaptación a limitaciones de espacio sin pérdida de prestaciones.

1. Conjunto ensamblado en una sola unidad de transporte
2. Aparellaje de **EATON** y envolventes de **CUBIC**
3. Completo plan de ensayos para garantizar la calidad del suministro

Intensidad de
cortocircuito
65 kA

Grado de protección
NEMA Type 12
